# 宮城県大崎市古川駅西側の建物被害

2011年3月14日時点の様子

高橋良和先生(京都大学)・後藤浩之先生(京都大学)・鎌田泰子(神戸大学)の調査による【文責・図面作成: 鎌田泰子】

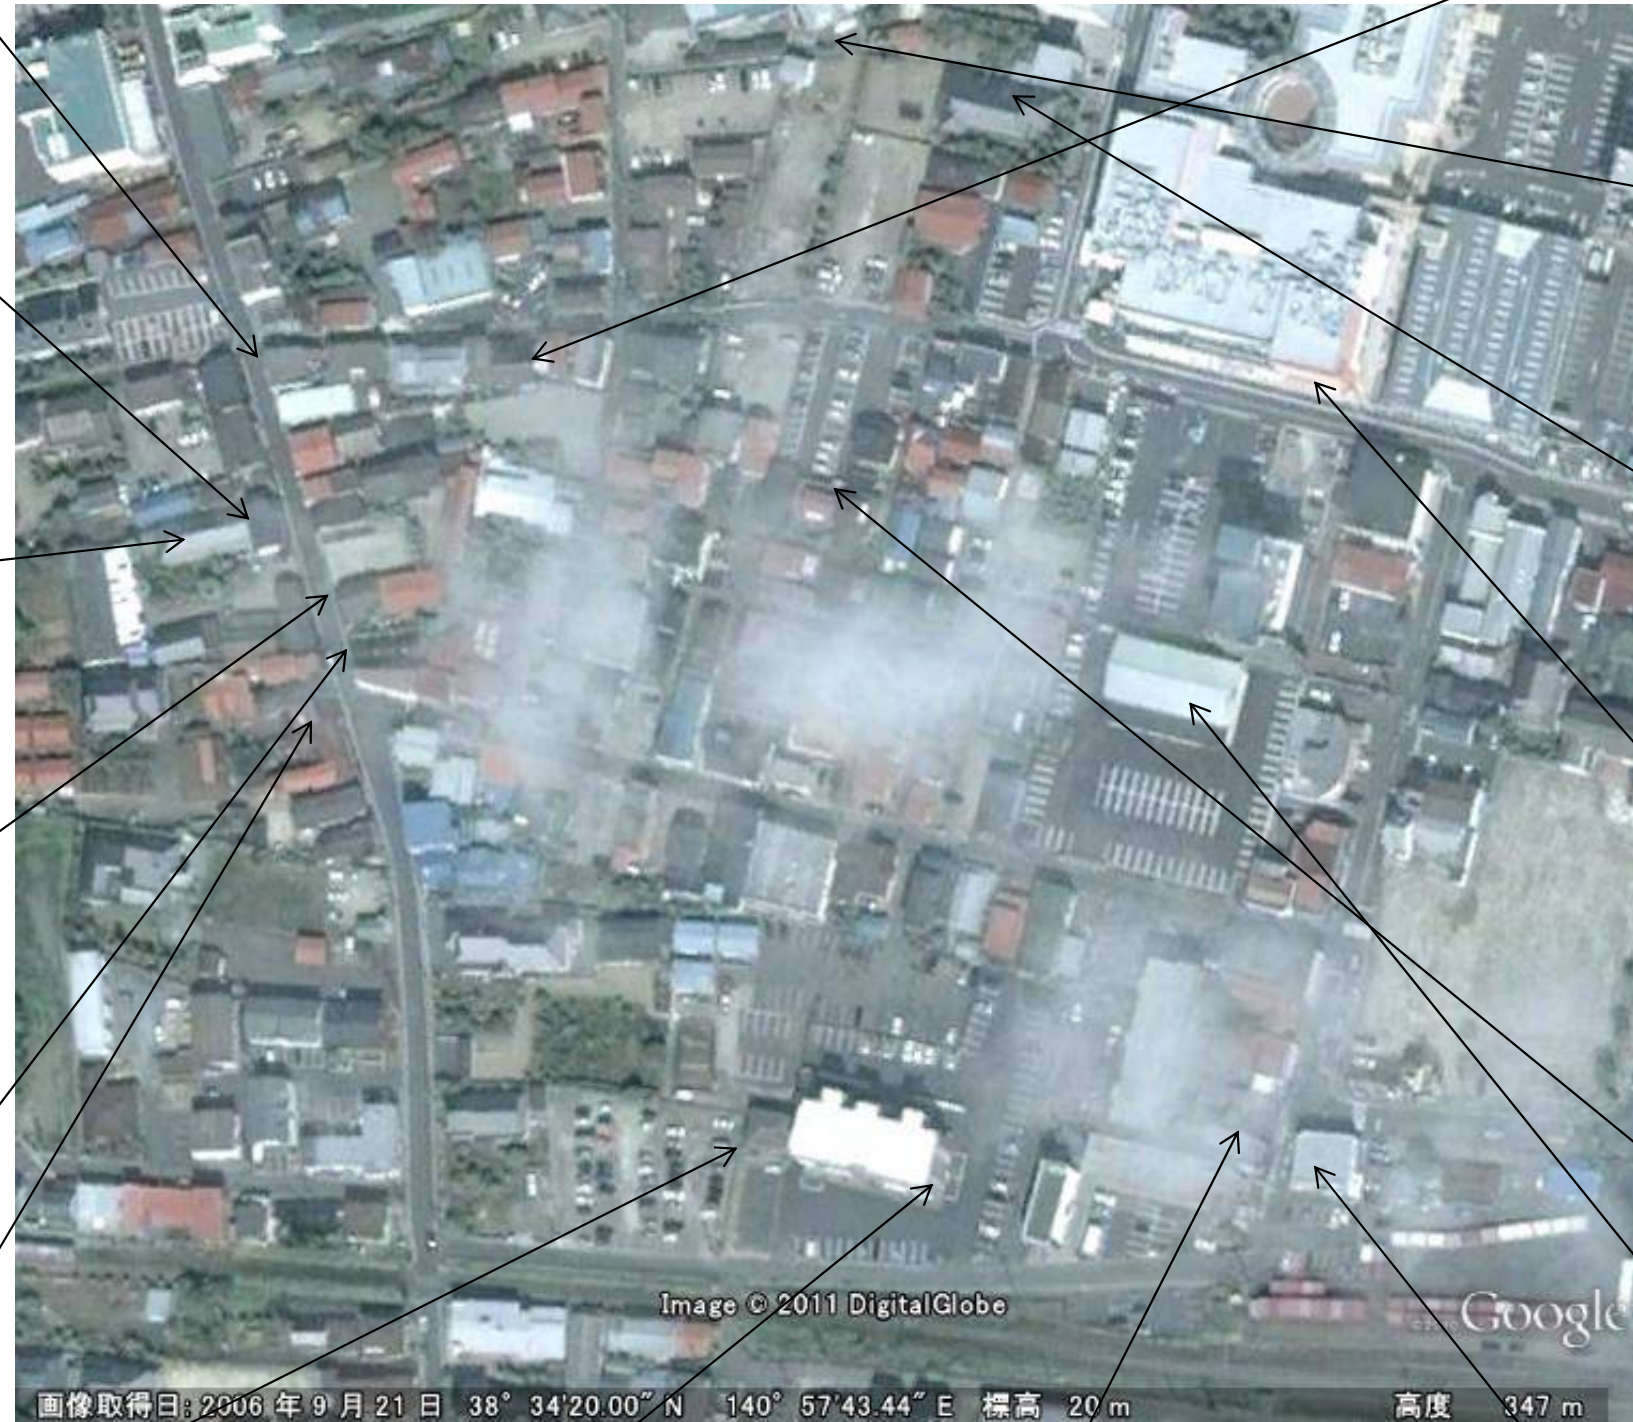
大崎市古川駅西側で液状化被害が顕著であった地域のさらに西側の区画一帯では局所的に住宅の被害が甚大であった。駅側では、建物周辺の地盤沈下が見られたが、下図の左側地域ではMHの浮上や路面の不陸などは確認できず、振動による被害が主であると考えられる。
