## マツ材線虫病予防薬の樹幹注入に起因する通水停止と枯死のリスク

黒田慶子（神戸大院農）・劔持 章（静岡市文化財課）

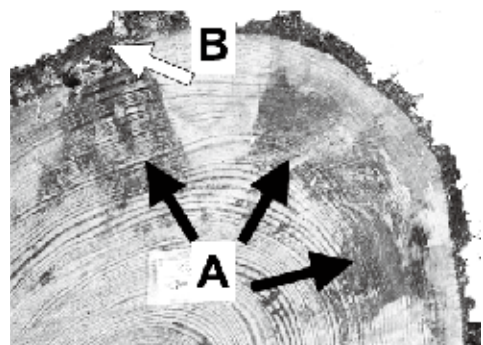
枯死木に共通する特徴は、樹幹注入の痕跡が樹幹横断面に多数認められ、辺材内に樹脂の漏出部や変色が広がっていることであった（図1矢印A）。樹脂道のエピセリウム細胞は、傷害等に対する防御反応として樹脂を生産し分泌する。樹脂は撥水性が高いため、浸みた部位の仮道管では水分通導が停止する。4回以上あるいは20年以上にわたって繰り返し注入を受けた樹幹では通水停止の範囲が広く、枯死原因は通水停止による水不足であると推察された。冬季の薬剤注入では樹脂分泌は少ないとされるが、ドリル穴周辺の樹脂道では樹脂分泌が継続した様子が観察された。薬剤が樹脂生産を刺激して分泌を持続させており、さらに、注入孔を塞いだことで樹脂が外に流出せずに辺材部に多量に浸み込むことになったと考えられる。一部の注入穴では巻き込みによる修復が進まず、開口部が認められた（図1矢印B）が、形成層の壊死範囲は狭かった。注入剤施用木で樹幹に長さ1m以上の亀裂が発生し木部が露出した個体が認められた。このような例では樹幹木部の乾燥が進んで枯死しやすく、ゾウムシ類の加害とともに腐朽が進む可能性がある。非破壊調査による倒木リスクの把握が必要であろう。

図1 複数回の樹幹注入後に枯死したクロマツの横断面

A: 樹脂が材内に漏出した部分

B: 注入孔の巻き込みに失敗

樹幹注入剤は、人間や環境への影響が低い手法として安心して使われているが、樹木への影響については意識されることがなく、「何度ぐらいの注入が限度か」検討されてこなかった。しかし、長期の繰り返し施用で枯死リスクが高まると考えられ、使用の指針を作る必要があると考えられる。
