# 宮城県大崎市古川駅前液状化による下水マンホール被害 2011年3月14日時点の様子

大崎市古川駅西側周辺の液状化被害による下水管マンホール(MH)の浮上、ならびに周辺地盤の沈下箇所を示しています。表示した図面範囲の外側においても建物周辺の地盤沈下が確認された。2008年岩手宮城内陸地震において、この周辺で液状化の被害は見られなかった。

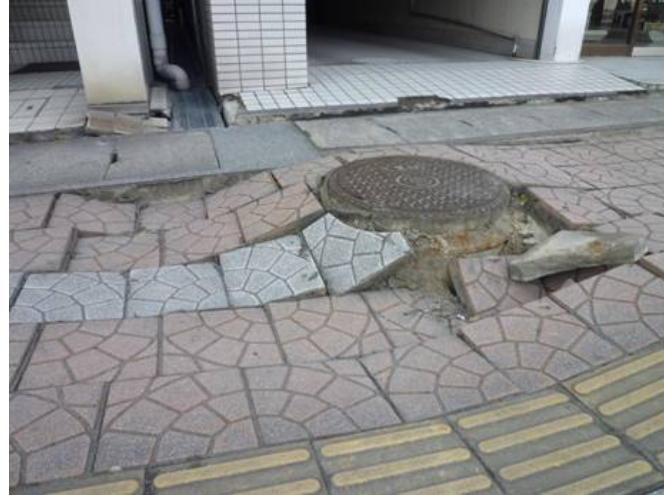
MH浮上 10cm程度

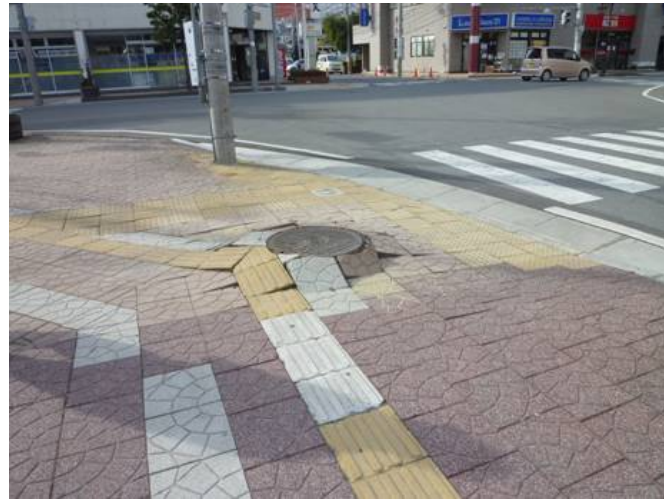
MH浮上 5cm程度

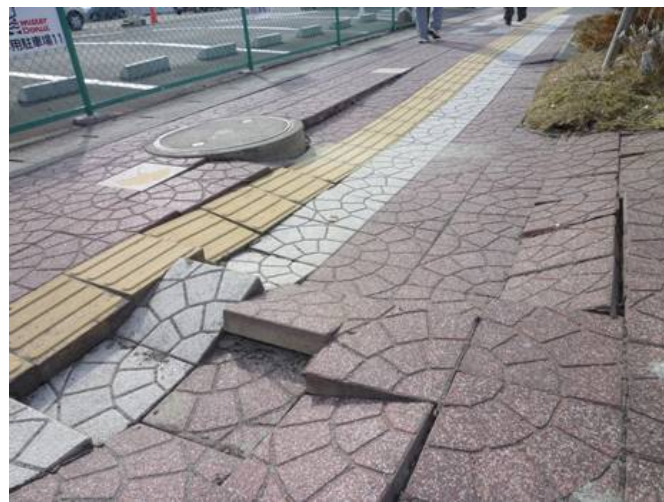
MH横の地盤が沈下

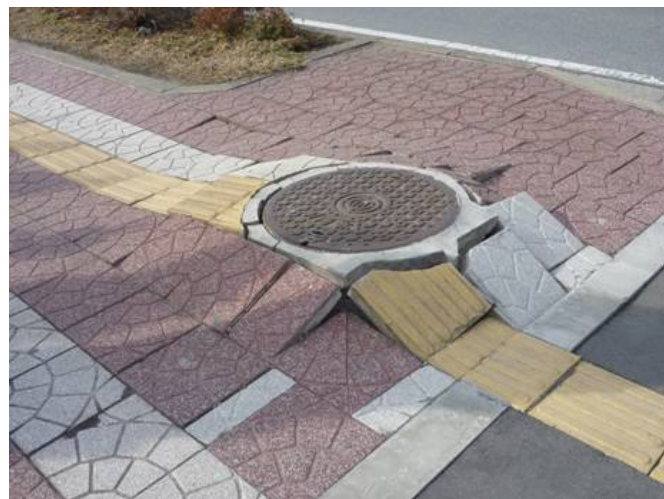
MH浮上 10cm程度

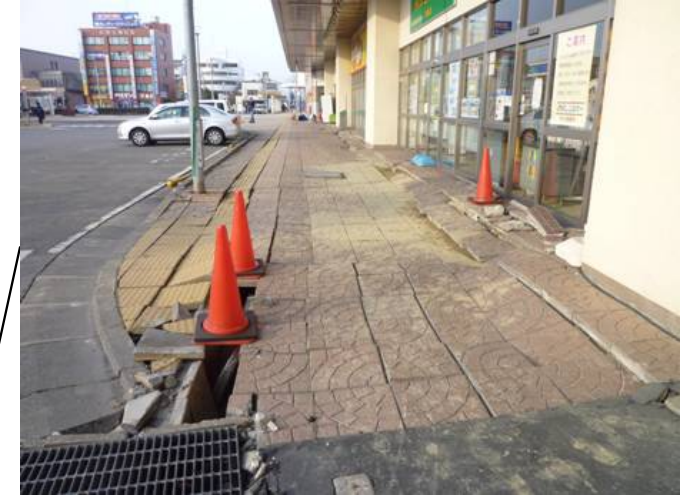
新幹線駅高架下のコンビニ前、噴砂跡

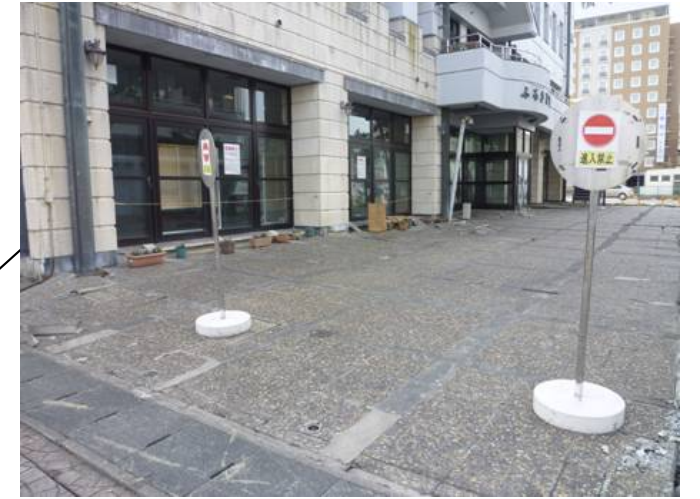
ふるさと館 周辺地盤の沈下

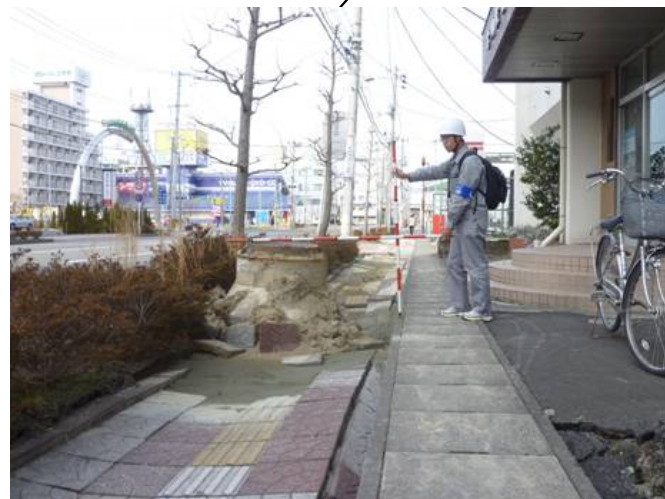
MH浮上 95cm(地表より90cm、周辺地盤5cm沈下)

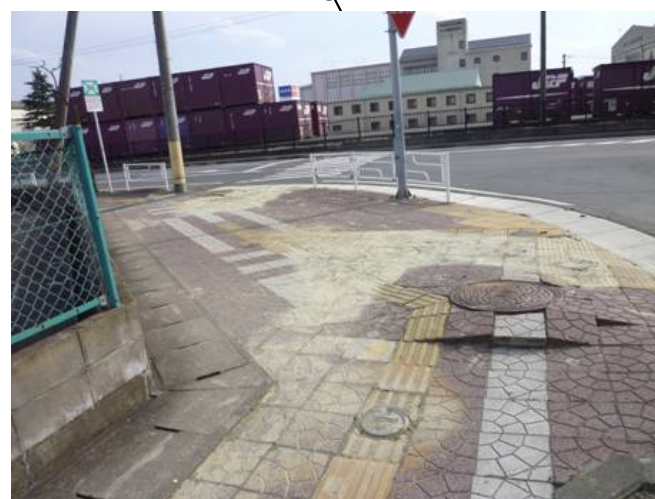
↑MH浮上 5cm程度, →MH浮上 25cm程度
