住宅基礎に関する諸問題

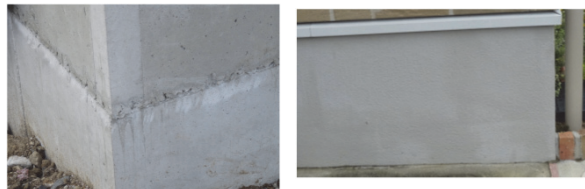
- 住宅基礎に限らないことですが、コンクリートの施工不良は数多く見られます。うまく締め固め等が行われていないために生じるジャンカ(豆板)がその代表例でしょう。このジャンカは、最終的に施主に住宅が引き渡される時はお化粧がされるので、気付かないことがほとんどです。ですが、ジャンカの発生部分は強度が低いので問題です。基礎の型枠を外された段階で、現場で良く確認することが重要になります。

型枠を外したところ

引渡し時の状況(左の写真とは違う現場です)

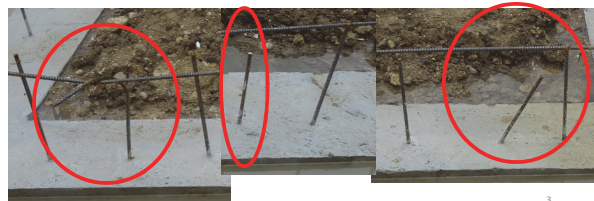
- 鉄筋コンクリートは鉄筋がきちんと施工されてはじめて所期の強度を発揮します。きちんとした施工とは、鉄筋を正しく配置することです。曲がったもの、長さの不足しているものは問題がありますし、一部鉄筋の長さが長いからといって折り曲げるようなことは厳禁です。工事の段階で基礎を破壊しているといつて過言ではありません。

折り曲げてしまっている (＝鉄筋が壊れている) 長さが足りない 曲がっている
横方向鉄筋と一体化できない 所期の強度発揮できない

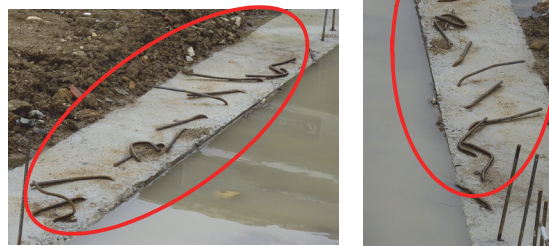
- 布基礎の間に入れる土を均すために重機が現場に搬入されたのですが、重機が入る過程でなんと基礎の鉄筋を踏み潰して完全に折り曲げてしまいました。これは基礎の破壊に相当するといつてよいでしょう。

- 柱を立てるためにクレーンが導入された時、他の鉄筋も折り曲げてしまいました。
- 横方向筋もばらばらで一体化されていません。

やはりと言うべきか、なんと、と言うべきか、踏み潰した鉄筋を無理やり立たせて基礎施工を続けました。踏み潰された鉄筋は降伏しています。つまり、壊れています。これでは無筋コンクリートと同じです。(写真の解像度悪い点をご容赦ください。分かりやすいところだけ赤楕円で囲んでいます)
