# 宮城県大崎市古川駅西側の建物被害

2011年3月14日時点の様子

高橋良和先生(京都大学)・後藤浩之先生(京都大学)・鎌田泰子(神戸大学)の調査による【文責・図面作成: 鎌田泰子】

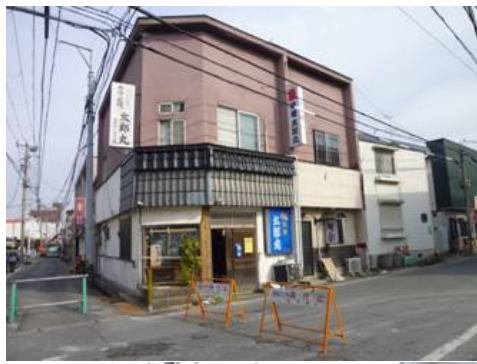
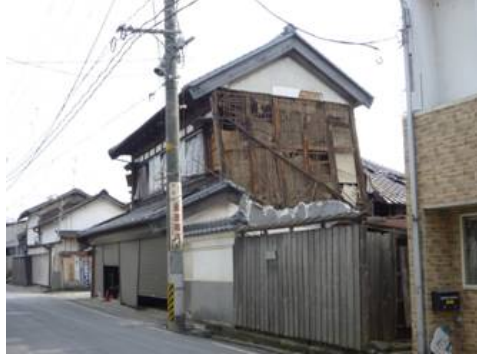
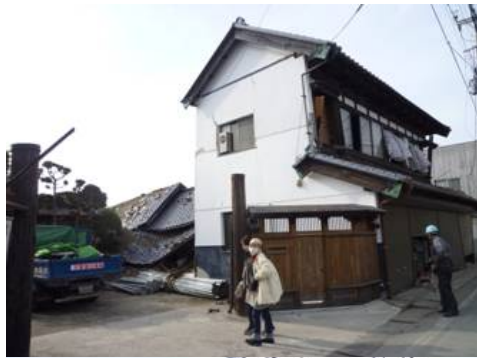
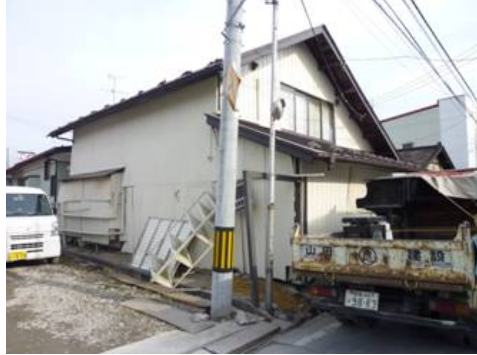
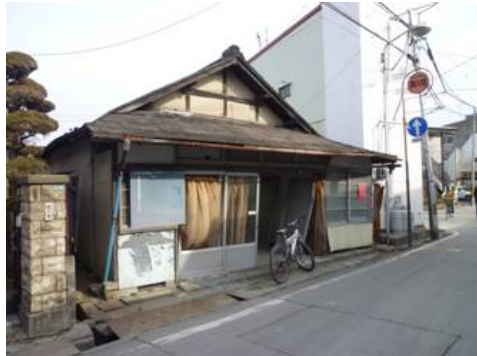
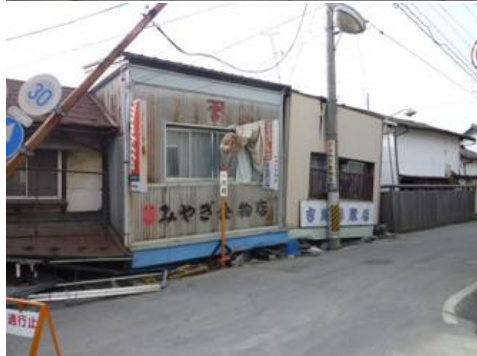
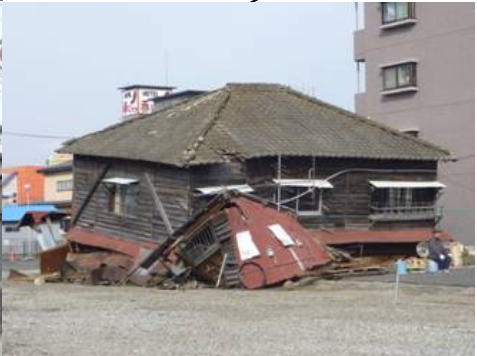
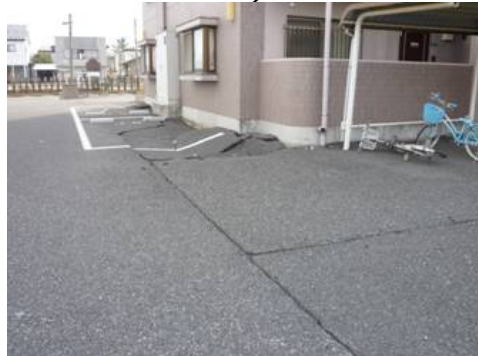
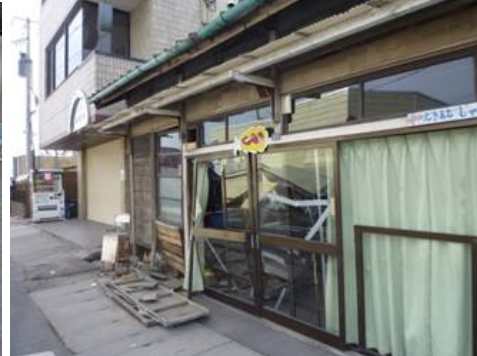
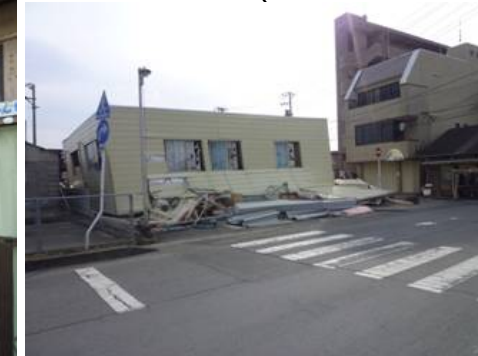
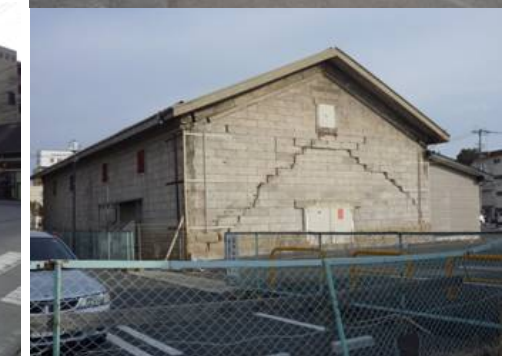
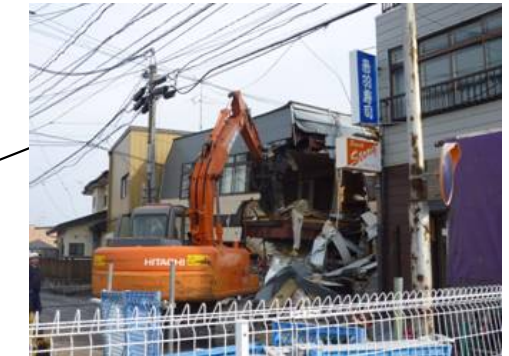
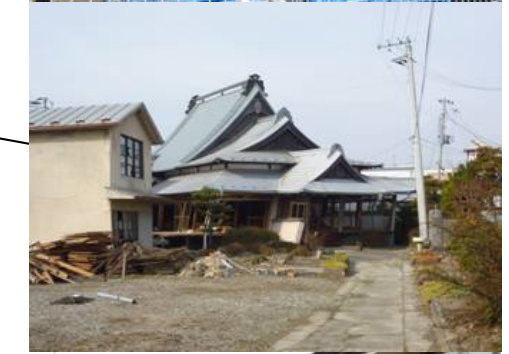
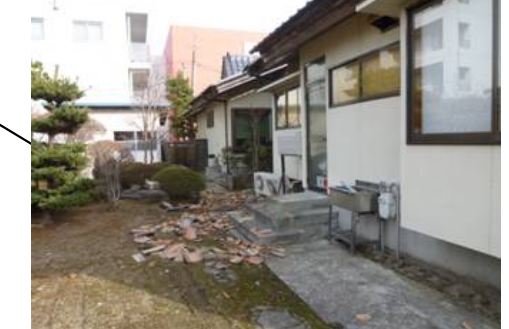
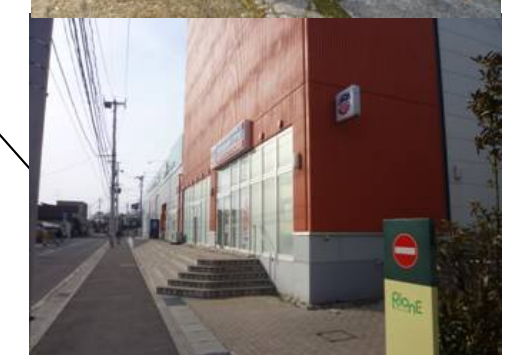
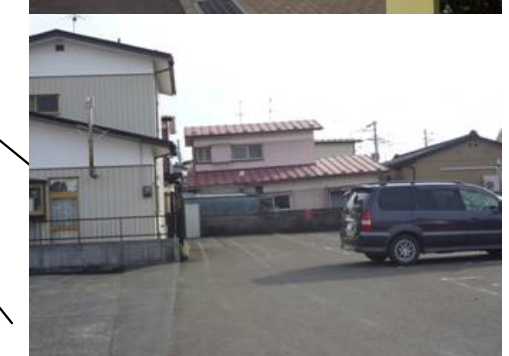
大崎市古川駅西側で液状化被害が顕著であった地域のさらに西側の区画一帯では局所的に住宅の被害が甚大であった。駅側では、建物周辺の地盤沈下が見られたが、下図の左側地域ではMHの浮上や路面の不陸などは確認できず、振動による被害が主であると考えられる。
